CASE 1 - Detalhes Condomínio Edifício Matisse – São Paulo/SP - C2 Godinho Engenharia

## Retrofit das Instalações Elétricas e Atualização “As Built” Condomínio Edifício Matisse - São Paulo

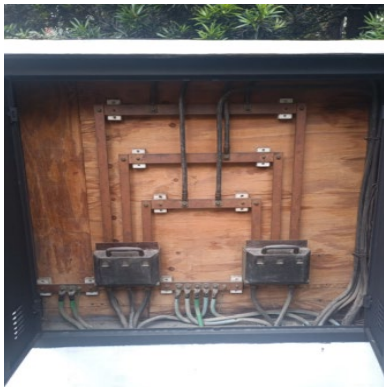
#### ANTES

### ✓ Atualização do Quadro Geral de Entrada-QEE

- Substituição do fundo de madeira por chapa metálica, conforme especificado pelas normas vigentes
- Eliminação de infiltração de água em rachadura na alvenaria de assentamento do quadro.
- Troca dos isoladores elétricos.
- Reforma completa, pinturas das partes metálicas e colocação de lacre.

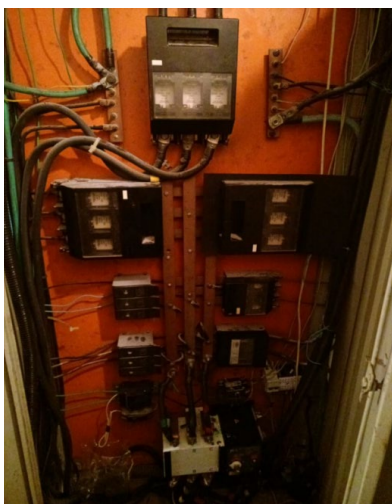
**ANTES**

**✓Atualização do Quadro Principal de Força e Iluminação- Área Administrativa-QAP- Adm.**

- Nova organização interna, identificação e padronização de circuitos.
- Substituição dos dispositivos de proteção.
- Substituição dos cabos elétricos fora de norma (cor da isolação)
- Integração com o sistema de transferência automática.
- Proteção em polycarbonato
- Reforma e pintura das partes metálicas.

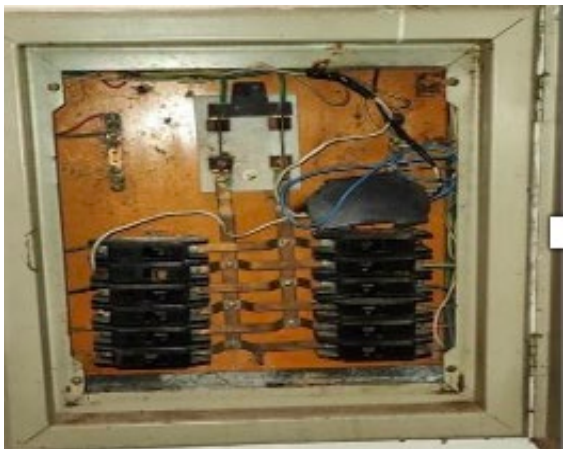
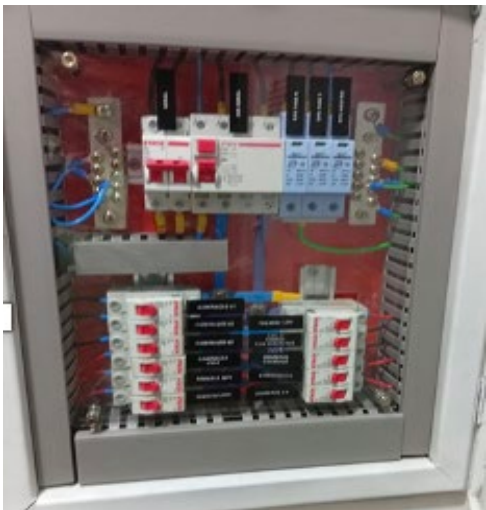
| ANTES | DEPOIS |

✓ **Atualização do Quadro Elétrico da Garagem**

- Readequação e atualização total do quadro
- Substituição de chave faca por disjuntor termomagnético
- Reforma e pintura das partes metálicas

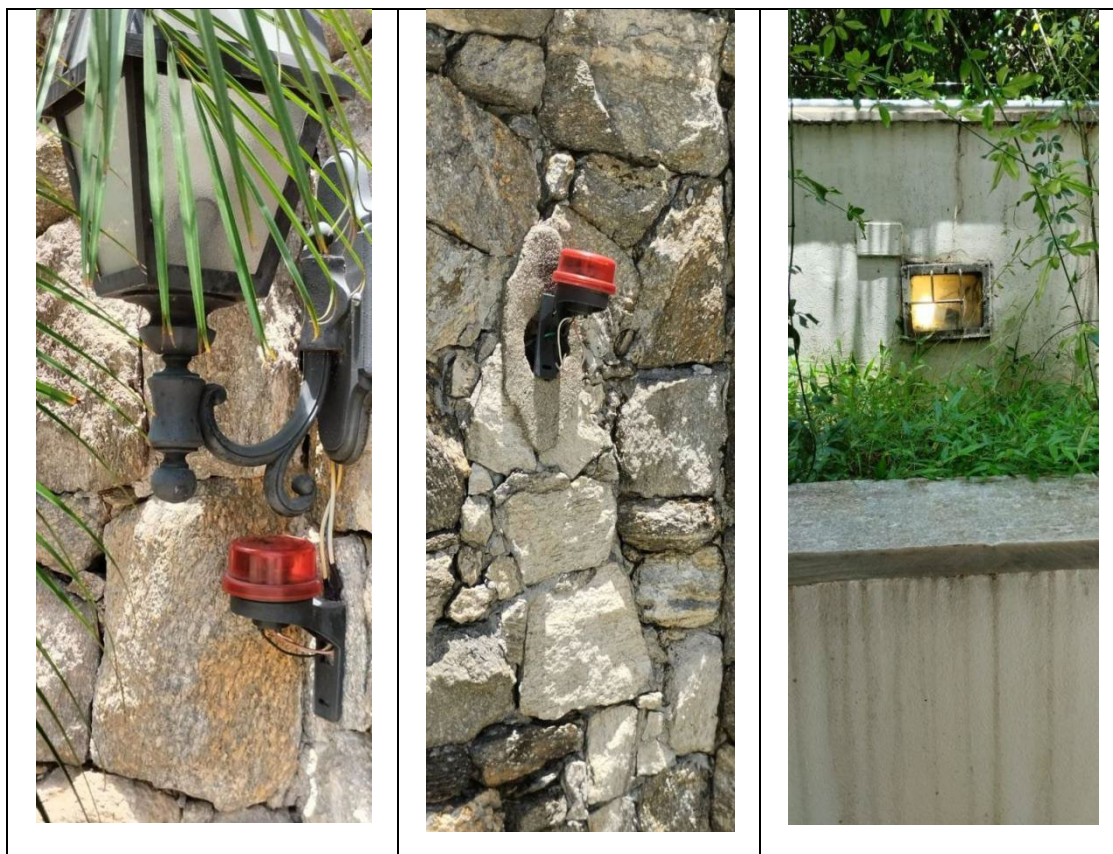
## ILUMINAÇÃO EXTERNA

**✓ Reforma da Iluminação Externa- Jardins e Garagem**

- Revisão de circuitos, substituição de luminárias defeituosas e reorganização por relé fotoelétrico.
- Atualização de refletores, arandelas e pontos de jardim.
- Melhora significativa na uniformidade e eficiência luminosa
- Substituição de tomadas
